DIE DENKMALPFLEGE IN DER PROVINZ HANNOVER

1923-1926

Bericht über die Tätigkeit der Provinzial-Kommission.

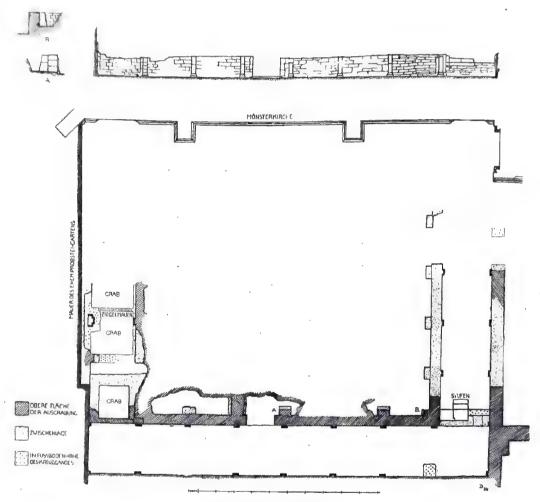
Abb. I. Hameln. Münsterkiche. Reste des ehemaligen Kreuzganges nach der Freilegung (1926)

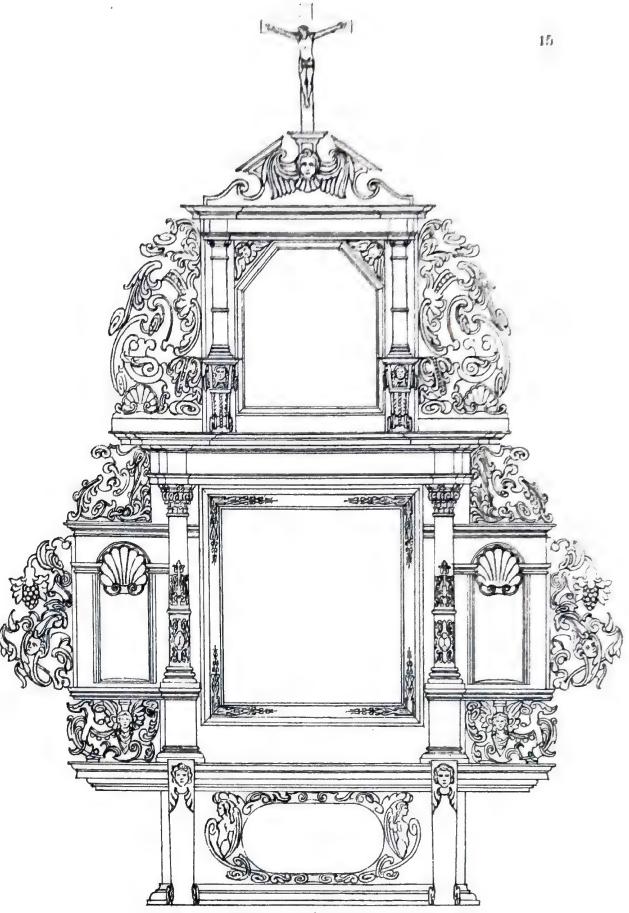
Abb. 2. Salzhemmendorf. Altaraufsatz. Mst. 1:20.

Salzhemmendorf. Kirche. Der nicht mehr benutzte, sehr schöne frühbarocke Altar, dessen Überführung in das Provinzial-Museum 1914 angeregt war, ist inzwischen durch den Holzwurm so stark zerstört worden, daß nur noch das Predellabild gerettet werden kann. Die Bemalung war gut erhalten; die Versilberung der Ornamentstücke trug Lasuren in bunten Farben und Gold. (Abb. 2.)

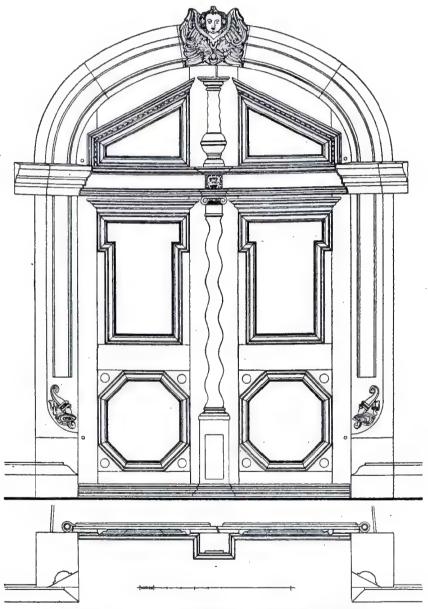
Abb. 3. Hannover. Eingangstür der Neustädter Kirche (nach einer Aufnahmezeichnung des Architekten Schädtler).

Neustädter Kirche St. Johannis. Die Erdgeschoßhalle des im Jahre 1601 errichteten Turmes, die seit 1700 den Grafen von Platen als Begräbnisstätte diente, wurde geöffnet und wieder zur Eingangshalle hergerichtet. Hierbei zeigte sich, daß die innere Eingangstür dieselbe Ausbildung wie die Außentür im Süden des Schiffes hat und ursprünglich Außentür gewesen ist. Auf einer alten Abbildung steht der Turm auch nicht vor der Westfront, sondern er wächst aus dem Dach heraus und hat eine andere Form wie der jetzige. Die Halle wurde dem Kirchenvorstand von der Familie von Platen für 500 RM. überlassen. 15 Särge wurden in die untere Gruft gebracht, 2 reicher ausgestattete, die der Gräfin Elisabeth von Platen und ihres Gatten, im Vaterländischen Museum aufgestellt. Ob dieses Verfahren, das ohne Wissen der Behörden eingeschlagen wurde, besonders pietätvoll ist, mag dahingestellt bleiben. — Die alte Holztür des inneren Einganges konnte nicht erhalten werden. Eine Aufnahmezeichnung wurde im Denkmälerarchiv niedergelegt. (Abb. 3.)

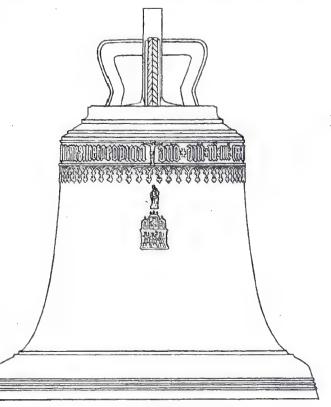
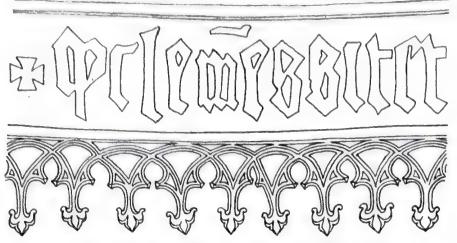
Abb. 4. Breitenberg. Glocke Mst. 1:10.

Breitenberg. Die Gemeinde hatte, ohne die Genehmigung der Denkmalpflegebehörden abzuwarten, eine im Jahre 1484 gegossene wertvolle Glocke (Abb. 4, 5 u, 6) dem Gießer überlassen. Da sich weder eine andere Gemeinde fand, die die Glocke erwarb, noch die zum Rückkauf nötige Summe öffentlichen Mitteln aufgebracht werden konnte, mußte die Glocke aufgegeben werden. (Vgl. Denkmalpflege, Jahrgang 1926, Heft 7-9, S. 147.)

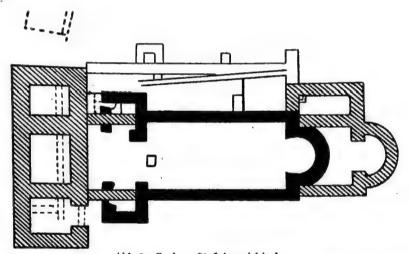
Abb. 7. Goslar. St. Johanniskirche.
Grundriß (nach einer Veröffentlichung von Prof. Wiederhold in Goslar). Mst. 1:400.

befindliche Steinsarg (im Jahre 1698 zuerst entdeckt und wieder eingegraben) aufgefunden wurde, die Reste der 1527 niedergerissenen St.-Johanniskirche unter Leitung des Stadtarchivars Prof. Dr. Wiederhold aufgedeckt. Es scheint zunächst eine kleinere dreischiffige Kirche mit runder Apsis vor dem Mittelschiff und doppeltürmigem Westbau (11. Jahrhundert) bestanden zu haben, die späterhin (Ende des 12. oder Anfang des 13. Jahrhunderts) durch ein Chorquadrat mit Apsis und einen neuen Turmbau erweitert worden ist. Im Norden schließen sich Grundmauern an, deren Bedeutung noch nicht klar ist. Um das Ganze ziehen sich im Viereck die Reste einer Mauer mit kleinen Turmbauten. Über die Ansiedlung, die bei der Kirche bestanden hat, werden nur weitere Grabungsarbeiten Klarheit schaffen können. (Abb. 7.)

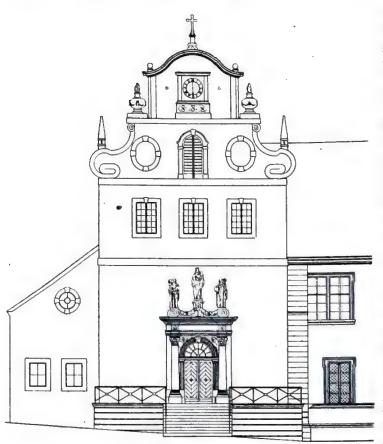
Abb. 8. Ringelheim. Kath. Kirche. Westfront.

Ringelheim. Die drei Fenster an der Westseite der katholischen Kirche sind für die Beleuchtung nicht nötig und der davorstehenden Orgel nicht zuträglich. Sie sollten mit Gipsdielen geschlossen werden. Da die Fassade an verloren haben Reiz konnte eine würde. solche Maßnahme nicht zugelassen werden. Die schadhaften Holzfenster wurden erneuert und von innen mit Hölzläden Ferner ist zugesetzt. beabsichtigt, die Westfassade mit hydraulischem Kalk zu verputzen. Die Provinzialkommission für Denkmalpflege hat als Zuschuß zu den Kosten 300 RM. zur Verfügung gestellt. (Abb. 8).

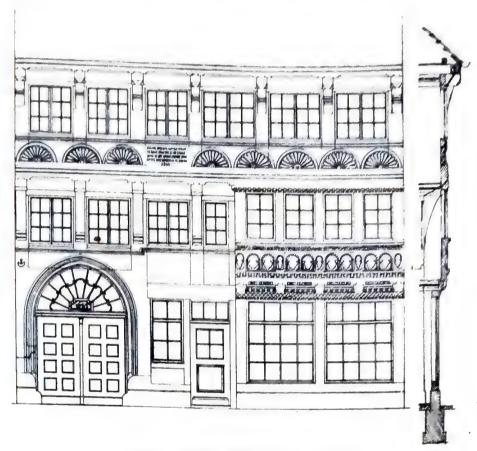
Abb. 9. Northeim Breitestraße 37. Mst. 1:100.

Die Stadtkirche wurde mit elektrischem Licht versehen Haus Breite Straße 37. Das im Jahre 1566 errichtete Northeim. beachtenswerte Fachwerkgebäude droht in Verfall zu geraten. Vom Museumsverein für Northeim und Umgebung wurden 300 RM., von Staat und Provinz je 500 RM. und weitere Hilfe in Aussicht gestellt für den Fall, daß die Stadt das Gebäude ankaufen und instand setzen würde. Leider mußte die Stadt im Hinblick auf ihre finanzielle Lage Abstand davon nehmen, erklärte sich aber bereit, einen Zuschuß von 2000 RM. zu leisten, wenn der Besitzer die Besserungsarbeiten ausführen läßt. Dieser ging schließlich darauf ein, nachdem von seiten des Staates und der Provinz die Beihilfen ebenfalls auf 2000 RM. erhöht wurden, allerdings auch nur unter der Bedingung, einen Laden einrichten zu dürfen. Da der ursprüngliche Charakter durch die Anlage neuer Wohnungen doch eine Wandlung erfährt, und das Erdgeschoß an der Stelle, wo der Laden eingebaut werden soll, nicht mehr im alten Zustande ist, wird man sich mit dieser Änderung einverstanden erklären können, zumal dadurch die einzige Möglichkeit gegeben ist, das Haus zu erhalten. Es wurde eine Skizze angefertigt, die eine erträgliche Ausbildung der Ladenfenster angibt. (Abb. 9).

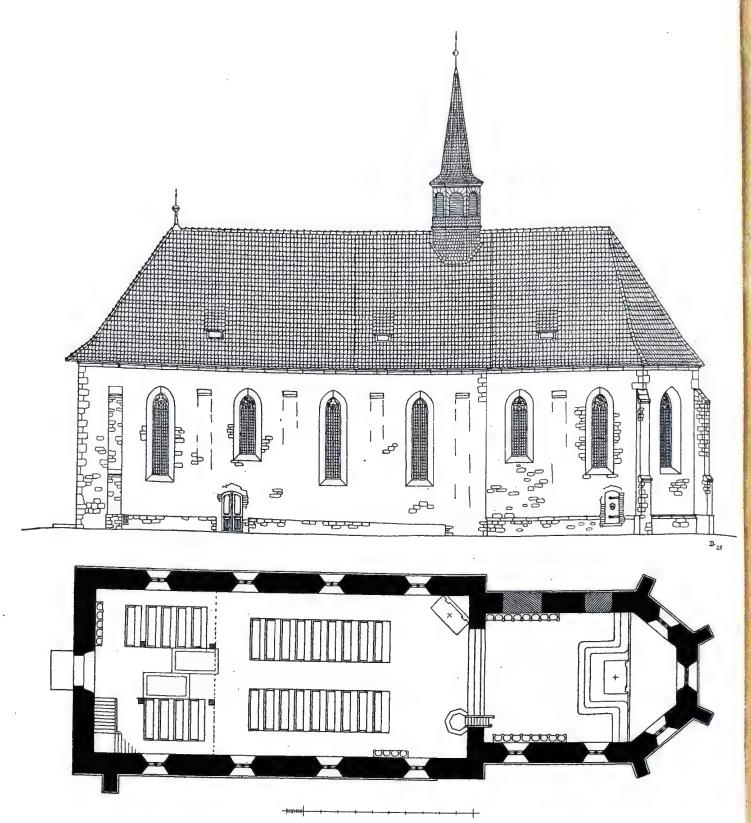
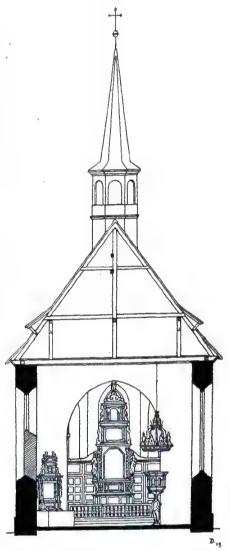
Abb. 10 und 11. Osterode. Johanniskirche (1926 abgebrochen). Ansicht und Grundriß.

Johanniskirche. Die Stadt wünschte das jahrelang unbenutzte und vernachlässigte, unter alten Bäumen reizvoll gelegene Bauwerk, dessen Ausstattungsstücke bemerkenswert sind, niederzulegen, da sie die auf etwa 60000 RM. veranschlagten Kosten für eine Wiederherstellung aufzubringen nicht in der Lage war. Der Widerstand gegen den Abbruch mußte leider auf Drängen des Regierungspräsidenten aufgegeben werden. (Abb. 10, 11 und 12).

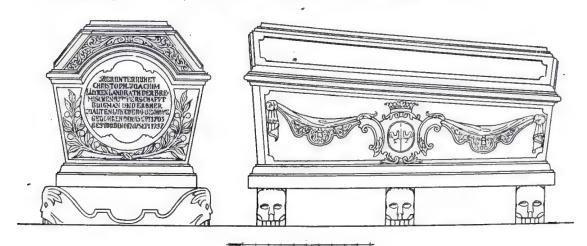
Abb. 14. Bexhövede. Steinsarg.

zwei Steinsärge enthielt, von denen der des 1737 verstorbenen ehemaligen Patrons der Kirche, Christoph Joachim Lütken, Burgmanns und Erbherrn zu Altenluneberg-Bexhövede, besonderen künstlerischen Wert hat. (Abb. 14 u. 15.) Da die Grabkammer baufällig geworden war und sich niemand um die Erhaltung kümmerte, beschloß der Kirchenvorstand, sie abzubrechen. Das konnte noch im letzten Augenblick verhindert werden, nachdem schon die Steinsärge auseinander genommen waren. jetzt wieder in die Grabkammer gebracht worden. ohne daß die Gemeinde bisher

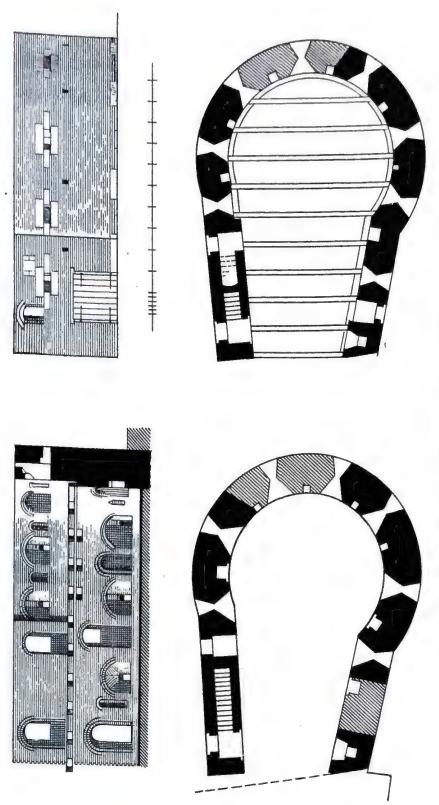
Abb. 16 und 17. Buxtehude. Marschtorzwinger.

Stadt ließ sich nicht bewegen, es anzukaufen, im Gegenteil dachte sie aus Verkehrsrücksichten an seine Beseitigung. 1914 erwarb es der Museumsverein in Buxtehude im Vertrauen auf die Unterstützung durch Staat und Provinz. Da in den folgenden Jahren Mittel nicht flüssig gemacht werden konnten, verfiel das freiliegende Mauerwerk immer mehr. Herabstürzende Teile riefen sogar einen tödlichen Unfall hervor, der zu einem Prozeß gegen den Verein führte. Um die Niederlegung des Bauwerks aus Sicherheitsgründen zu vermeiden und der Einsturzgefahr durch geeignete Maßnahmen begegnen zu können, wurden von seiten des Staates und der Provinz je 2500 RM. in Aussicht gestellt. Sobald weitere Mittel zusammengebracht sind, soll das Dach wieder aufgesetzt werden. (Abb. 16 u. 17.)

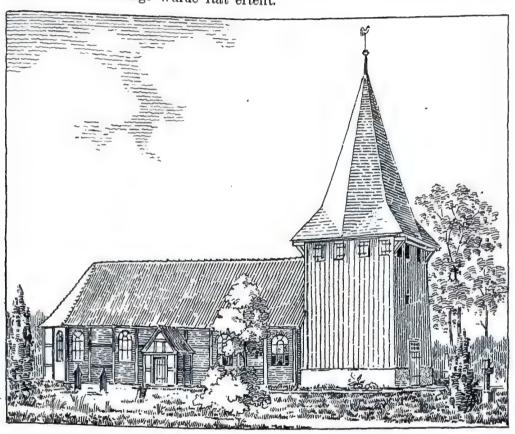
Abb. 18. Neuenkirchen. Kirche.

Neuenkirchen. Die baufällige südliche Seitenwand der Fachwerkkirche brach beim Einziehen einer neuen Schwelle zusammen und sollte dann durch eine Steinmauer ersetzt werden. Die Kirche (Abb. 18) würde dadurch ihre Eigenart eingebüßt haben. Glücklicherweise konnte nicht nur die Wand in alter Weise wiederhergestellt werden, sondern es wurden auch die früher entfernten Glasmalereien aus den Jahren 1535 – 1614, die Wappen oder figürlichen und ornamentalen Schmuck zeigen, wieder eingesetzt dank der Beihilfen, die das Landeskirchenamt (3000 RM.) und die Provinz (1000 RM.) zur Verfügung stellten. (Taf. XVIII.) Eine Erneuerung der Nordwand läßt sich nicht vermeiden, auch wird die vernachlässigte Ausstattung instand zu setzen sein, sobald wieder Mittel flüssig werden.

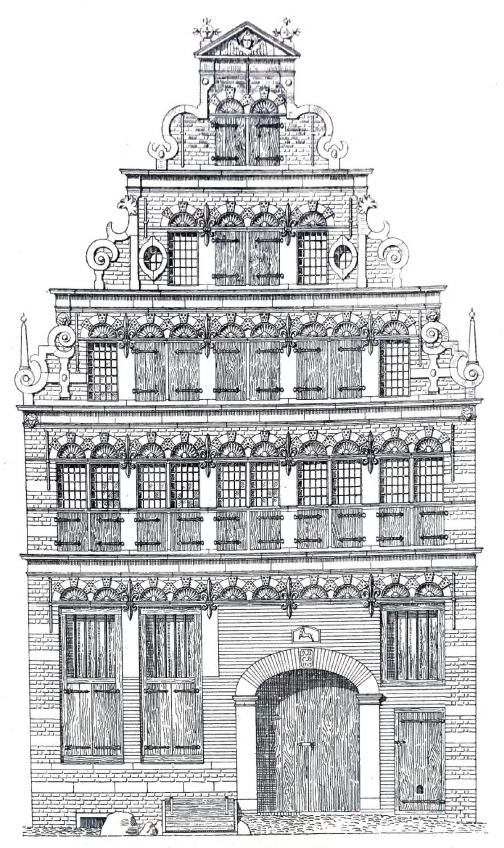
Abb. 20. Emden. Große Deichstraße 3

Haus Große Deichstraße 3. Der wertvolle Giebel aus dem Jahre 1610 ist niedergelegt worden. Obgleich er durch Ortsstatut geschützt war, wurde die Genehmigung ohne Anhörung von Sachverständigen in der Stille erteilt, und in Erwartung eines scharfen Widerspruchs, der auch in der Presse alsbald zum Ausdruck kam, ist er schleunigst (in 3 Tagen) abgebrochen worden. War auch der Giebel durch spätere Zutaten entstellt, ließ er doch mit seiner bewegten in Hörnchen und Spitzen ausklingenden Umrißlinie, seinem Schnörkelwerk und dem Muschelschmuck der Entlastungsbogen noch genug von seinem ursprünglichen prächtigen Zustand ahnen. (Abb. 20.)

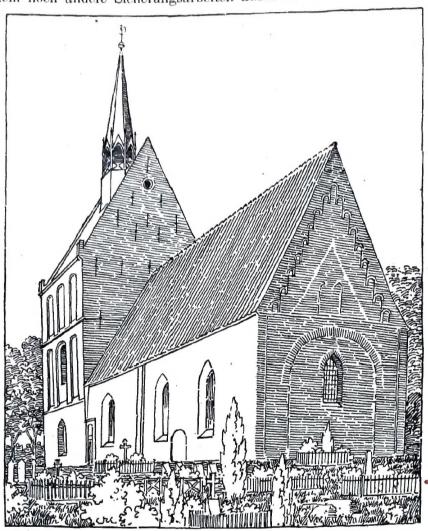
Abb. 21. Suurhusen, Kirche.

Suurhusen. Der um 1500 erbaute Turm der romanischen Kirche (Abb. 21) hängt bedenklich nach Westen über und befindet sich noch in steter Bewegung. Um dieser Einhalt zu tun, ist der im vorigen Jahrhundert aufgesetzte hohe Dachreiter, dessen Last und Winddruck durch ein Sprengwerk auf die Ostwand und vor allem auf die am meisten gefährdete Westwand des Turmes übertragen wurde, abgebrochen worden. Sollte der Turm nicht zur Ruhe kommen, wird er vielleicht im Hinblick darauf, daß er auseinanderbrechen könnte, dem Abbruch preisgegeben werden müssen. Die Kosten für ein

Unterfangen des Fundaments würden sich zu hoch stellen. Doch scheint schon jetzt eine Besserung eingetreten zu sein. Am Turm wie an der Kirche sind außerdem noch andere Sicherungsarbeiten auszuführen.
